Ojitus kuntoon huolella suunnitellen **Mikko Ortamala** (kesk.) selvitti torstaina, miten peruskuivatus toimii kärkekäläläisten **Tuomas** (vas.) ja **Pekka Niinistön** peltolohkolla. Eloperäisellä maalla uusintaojitukseen on tarvetta. **Sivu 10**

Tilan vesitalousongelmat kuriin

Ali-Mattilan tilalle uusintaojitusta ja laskeutusallas

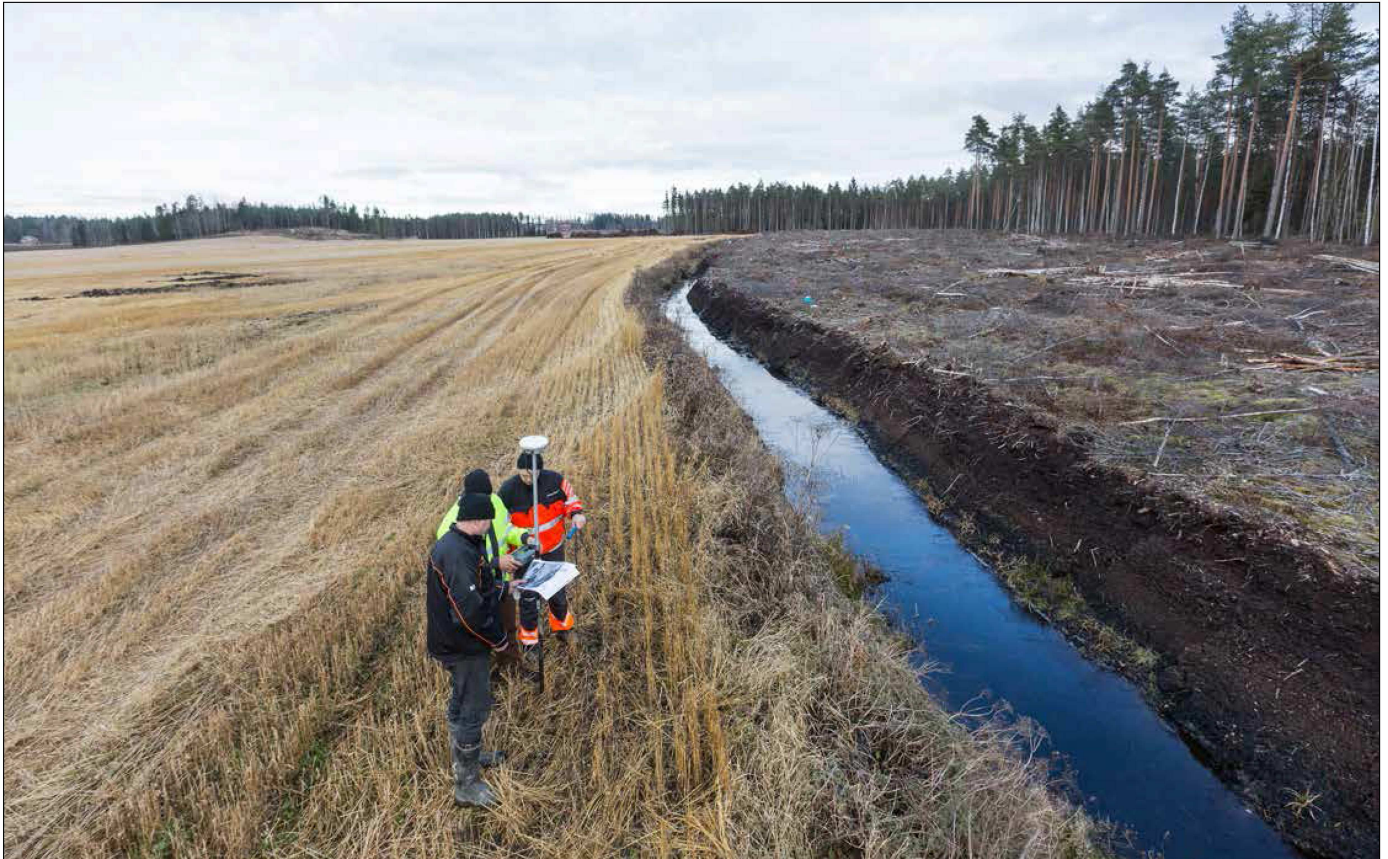
Pekka Niinistö (edessä), Mikko Ortamala ja Tuomas Niinistö pohtivat, riittäköö hiljattain avattu piirioja kuivattamaan eloperäisen lohkon. ”Pellon pintaan nähden vedenpinta on liian korkealla eikä kuivavara ole riittävä”, Ortamala toteaa.

Eloperäisellä osalla maan painuminen näky selvästi. Tiiliputki on osunut kaivurin kaahaan jo 40 sentin syvyydessä.

Pulkkan mukaan vaihtoehtoja ei ole; uusintaojitus on välttämätön. Se pitää tehdä vanhan ojituksen vastaisesti niin, että uudet ojat katkovat vanhat salaojat.
